# Protokoll der Objektbegehung

WEG Musterstraße 1–3, 73000 Musterstadt

| <b>Gegenstand</b> | Regelmäßige Sichtprüfung des Gemeinschaftseigentums: Dach und Dachentwässerung (Drohnenaufnahmen), Fassade, Außenanlagen, Tiefgaragenzufahrt, Außenbeleuchtung |

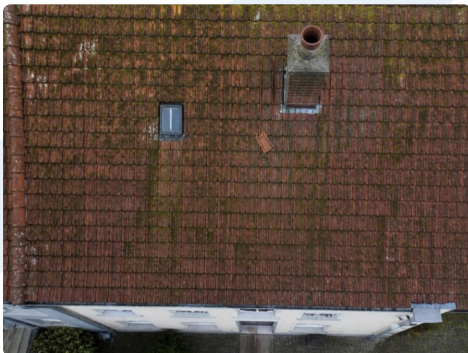
| Ort / Bauteil | Dachfläche Haus 1, Bereich zwischen Dachfenster und Kamin |
| Feststellung | Ein Dachziegel ist aus seiner Lage verschoben. Auf der gesamten Dachfläche zeigt sich flächiger Moosbewuchs. |
| Bewertung / Dringlichkeit | <b>mittel</b> – an der offenen Stelle kann Niederschlag eindringen |

Bild 1 – Dachfläche von oben: verschobener Ziegel rechts neben dem Dachfenster, flächiger Moosbewuchs.

| Pos. | Feststellung | Maßnahme | Status |
|---|---|---|---|
| 1 | Dach: einzelner Dachziegel verschoben, Moosbewuchs | Dachdeckerbetrieb mit Instandsetzung beauftragt | beauftragt |

| Veranlasste Maßnahme | Ein Dachdeckerbetrieb ist mit dem Neuverlegen des Ziegels und der Prüfung der umliegenden Eindeckung beauftragt. Zum Moosbewuchs holen wir eine Einschätzung ein. |

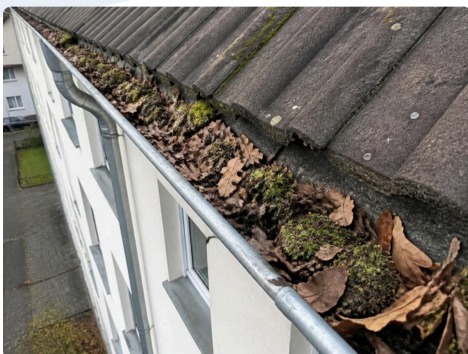
| Ort / Bauteil | Dachrinne Traufseite Haus 1 |
| Feststellung | Die Dachrinne ist auf ganzer Länge mit Laub, Moos und Schmutz gefüllt. Das Regenwasser kann nicht frei abfließen. |
| Bewertung / Dringlichkeit | <b>mittel</b> – Gefahr von Überlauf und Durchfeuchtung der Fassade |

Bild 2 – Dachrinne mit Laub- und Moosablagerungen.

| Pos. | Feststellung | Maßnahme | Status |
|---|---|---|---|
| 2 | Dachrinne mit Laub und Moos verstopft | Reinigung der Dachrinnen beauftragt | beauftragt |

| Veranlasste Maßnahme | Reinigung der Dachrinnen beauftragt; Aufnahme in die jährliche Wartung wird geprüft. |

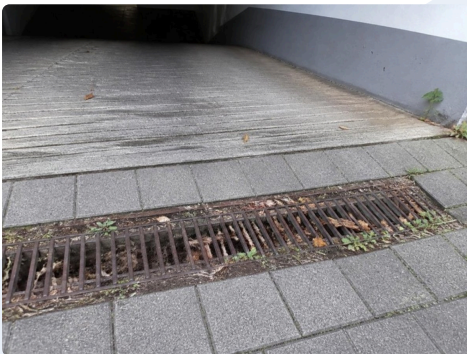
| Ort / Bauteil | Tiefgaragenzufahrt / Entwässerungsrinne vor dem Tor |
| Feststellung | Die Rinne ist mit Laub, Schmutz und Bewuchs gefüllt; der Abfluss ist eingeschränkt. |
| Bewertung / Dringlichkeit | <b>hoch</b> – bei Starkregen kann Wasser in die Tiefgarage laufen |

Bild 3 – Entwässerungsrinne an der Tiefgaragenzufahrt, mit Laub belegt.

| Pos. | Feststellung | Maßnahme | Status |
|---|---|---|---|
| 3 | Entwässerungsrinne Tiefgaragenzufahrt verschmutzt | Reinigung; Angebot für regelmäßige Pflege | Angebot in Einholung |

| Veranlasste Maßnahme | Sofortige Reinigung. Für die regelmäßige Pflege (zweimal jährlich) holen wir ein Angebot ein und legen es den Eigentümern vor. |

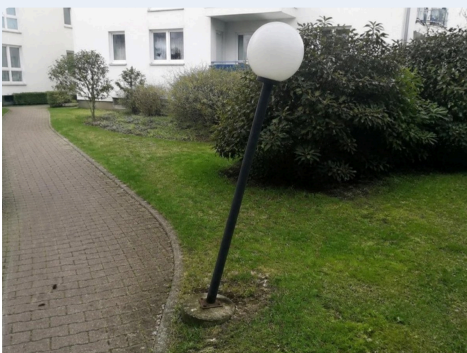
| Ort / Bauteil | Außenanlage / Mastleuchte an der Zuwegung |
| Feststellung | Die Mastleuchte steht schief; die Befestigung im Fundament ist lose. Die Standsicherheit ist nicht gegeben. |
| Bewertung / Dringlichkeit | <b>hoch</b> – Verkehrssicherungspflicht |

Bild 4 – Lose Mastleuchte; Neubefestigung und Prüfung sind beauftragt.

| Pos. | Feststellung | Maßnahme | Status |
|---|---|---|---|
| 4 | Mastleuchte an der Zuwegung lose und schief | Elektrofachbetrieb mit Neubefestigung und Prüfung beauftragt | beauftragt |

| Veranlasste Maßnahme | Ein Elektrofachbetrieb ist mit der Neubefestigung und der elektrischen Prüfung beauftragt. |

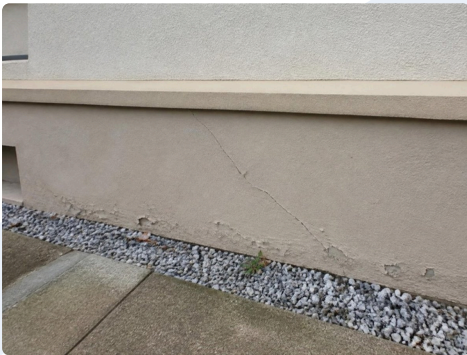
| Ort / Bauteil | Fassade Haus 3, Sockelbereich Gartenseite |
| Feststellung | Im Sockelputz verläuft ein schräger Riss von etwa 40 cm Länge; daneben blättert die Farbe ab. |
| Bewertung / Dringlichkeit | <b>gering</b> – derzeit kein Feuchteschaden erkennbar, Entwicklung beobachten |

Bild 5 – Schräger Riss im Sockelputz.

| Pos. | Feststellung | Maßnahme | Status |
|---|---|---|---|
| 5 | Riss im Sockelputz | Fachliche Einschätzung durch Gebäudeingenieur | in Bearbeitung |

| Veranlasste Maßnahme | Fachliche Einschätzung durch unseren Gebäudeingenieur; Nachschau bei der nächsten Begehung. |
